# **PREFEITURA MUNICIPAL DE CAÇAPAVA DO SUL**

## **PONTE PASSO DO PICÓ**

**LAUDO HIDROLÓGICO**

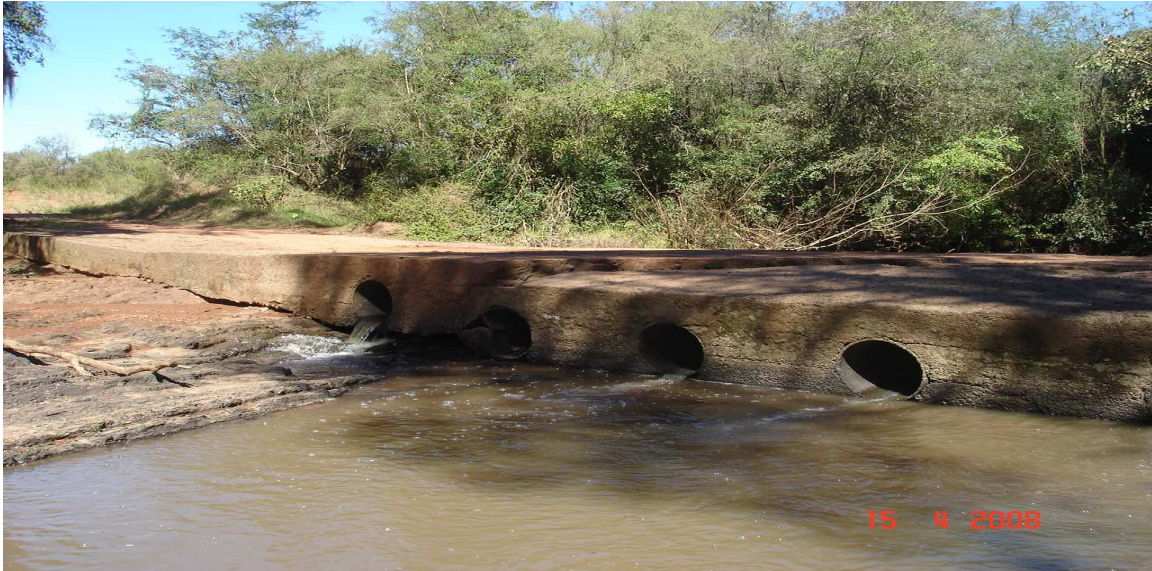
Foto nº 01 - Detalhe do volume de água existente em regime de escoamento normal do arroio e das margens do arroio, onde podemos observar o tipo de calha de escoamento e a vegetação das margens.

O arroio apresenta um escoamento do tipo lamelar, com declividades não superiores a 1,2% no entorno da obra, tanto a jusante quanto a montante do local da obra. O volume de água escoada pelo arroio em condições normais é de porte médio, como podemos observar no levantamento fotográfico.

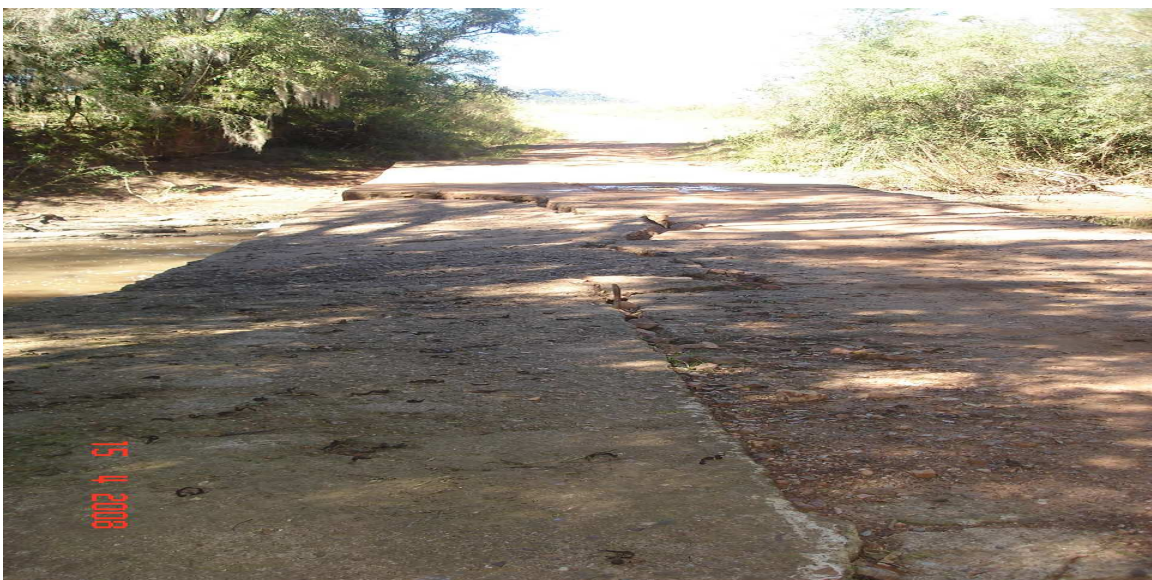
Foto nº 02 - Detalhe do volume de água existente em regime de escoamento normal do arroio e das margens do arroio, onde podemos observar o tipo de calha de escoamento e a vegetação das margens.
