PREFEITURA MUNICIPAL DE CAÇAPAVA DO SUL

PONTE PASSO DOS CARVALHOS

LAUDO HIDROLÓGICO

Nome: Prefeitura Municipal de Caçapava do Sul
Endereço: Rua XV de Novembro, 438 Caçapava do Sul/RS.
OBRA: Ponte sobre a Sanga Passo dos Carvalhos.

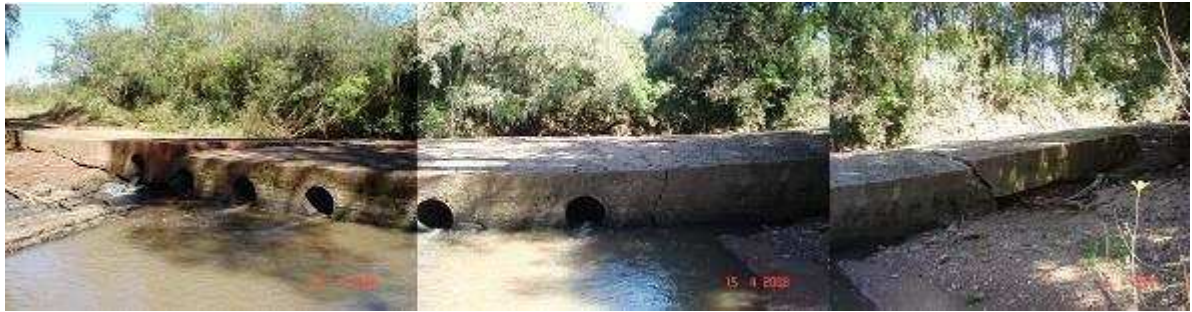
Foto nº 01 - Detalhe do volume de água existente em regime de escoamento normal do arroio e das margens do arroio, onde podemos observar o tipo de calha de escoamento e a vegetação das margens.

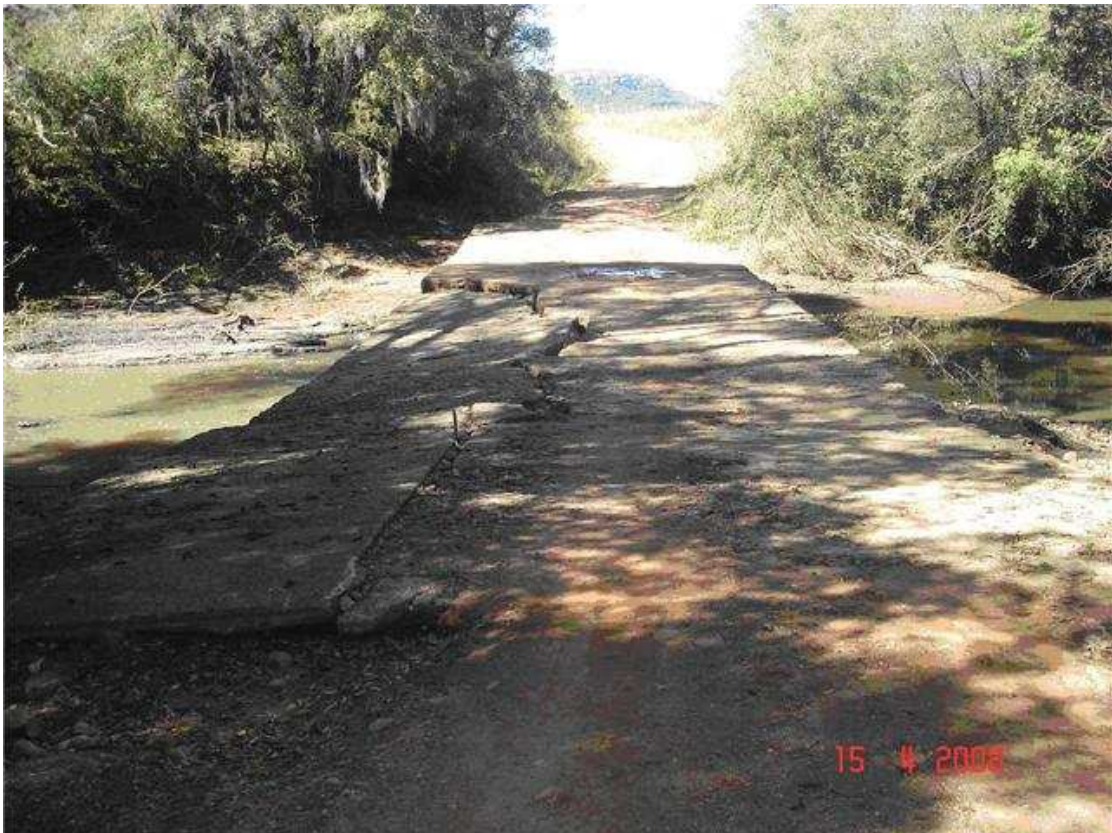
Foto nº 02 - Detalhe do volume de água existente em regime de escoamento normal do arroio e das margens do arroio, onde podemos observar o tipo de calha de escoamento e a vegetação das margens.
