PREFEITURA MUNICIPAL DE CAÇAPAVA DO SUL

PONTE PASSO DOS LANCEIROS

LAUDO PERFIL HIDROLÓGICO

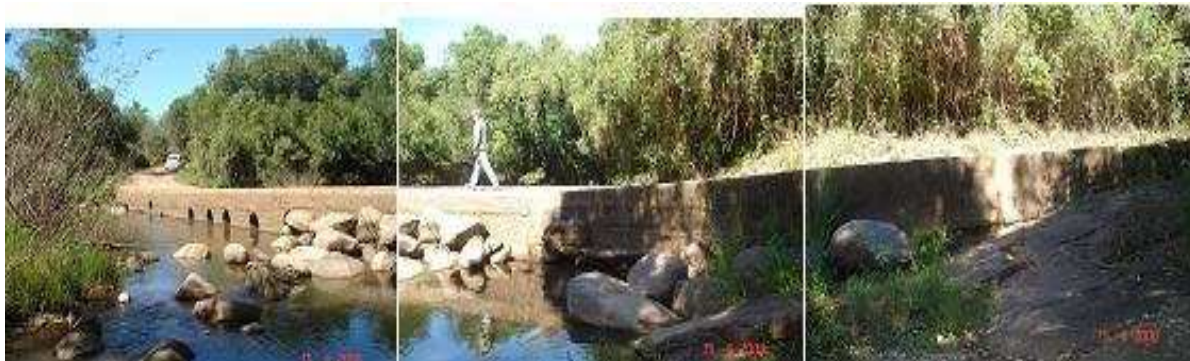
Foto nº 01 - Detalhe do volume de água existente em regime de escoamento normal do arroio e das margens do arroio, onde podemos observar o tipo de calha de escoamento e a vegetação das margens.

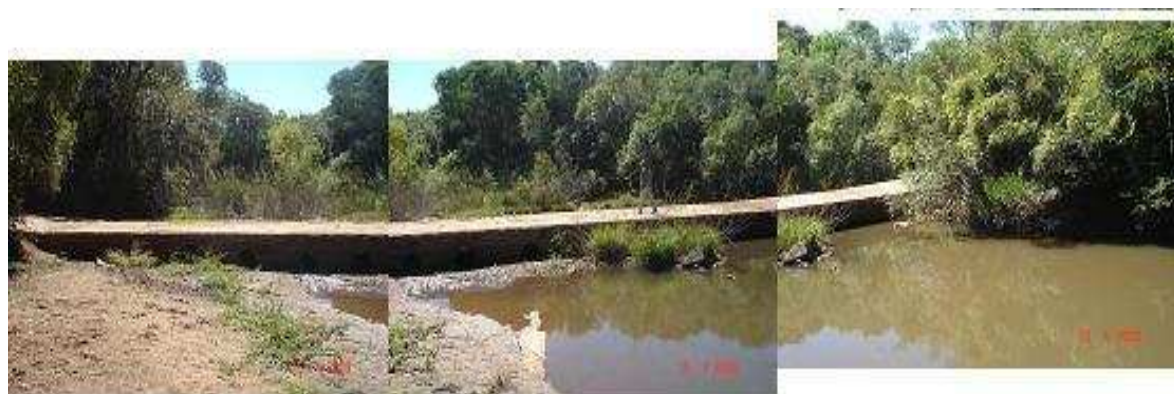
Foto nº 02 - Detalhe do volume de água existente em regime de escoamento normal do arroio e das margens do arroio, onde podemos observar o tipo de calha de escoamento e a vegetação das margens.
