CONSTRUÇÃO CULTURAL – Resgate do Patrimônio Histórico

Restauração do monumento O Laçador

A base para a realização do projeto de restauro

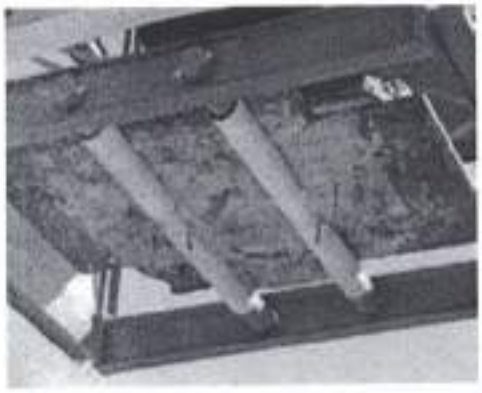
5. Vandalismo.

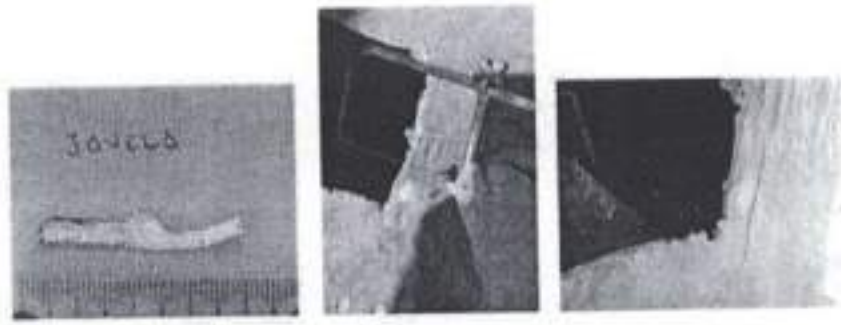
25. Escoamento de água.

inteiramente incluído no concreto, sendo que na perna direita, com maior acumulo de água, o perfil havia rompido por corrosão. O acesso também permitiu uma inspeção da parte superior da escultura. A superfície interna apresentava o aspecto característico de bronze fundido pelo processo de cera perdida em diversos elementos, sendo possível ver as linhas salientes que correspondem às soldas que os unem. Próximo à extremidade superior pôde se ver uma seção retangular que define a junção entre a cabeça e o corpo.

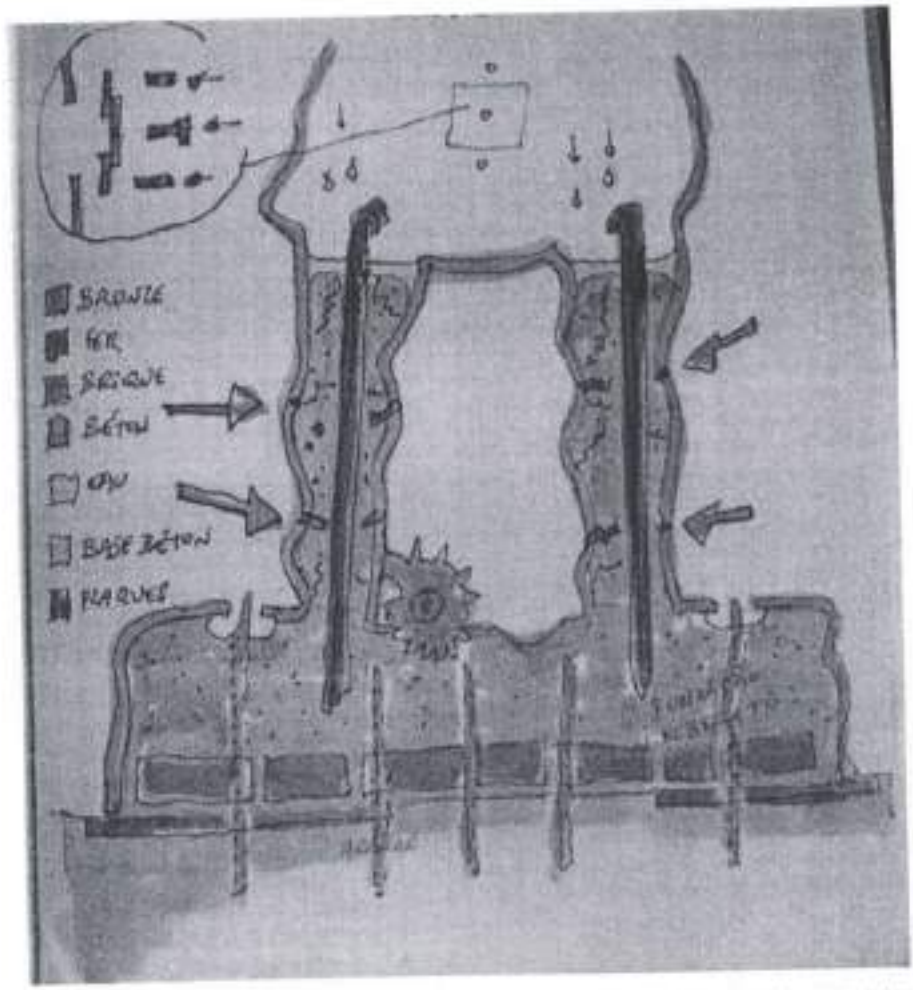
38. Estrutura da amostra do interior.
